PARECER TÉCNICO PS 030 / Novembro de 2017

O projeto Quadra Coberta com Vestiário no Distrito de Simão Campos visa atender à demanda de espaço para práticas esportivas nas escolas municipais e estaduais.

Relatório Fotográfico

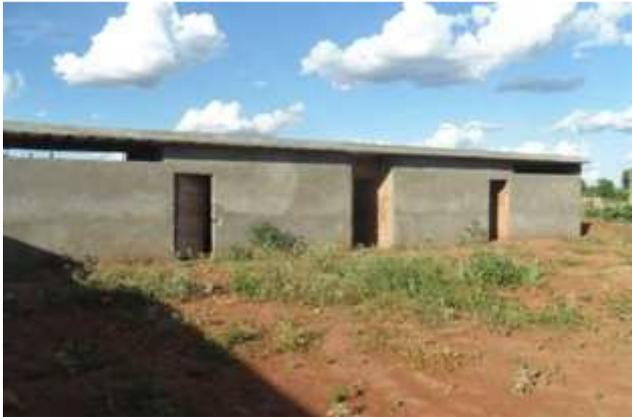
Vista externa.

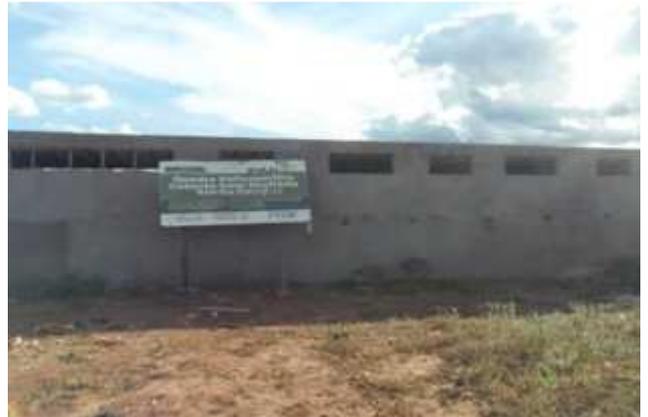
Vista externa.

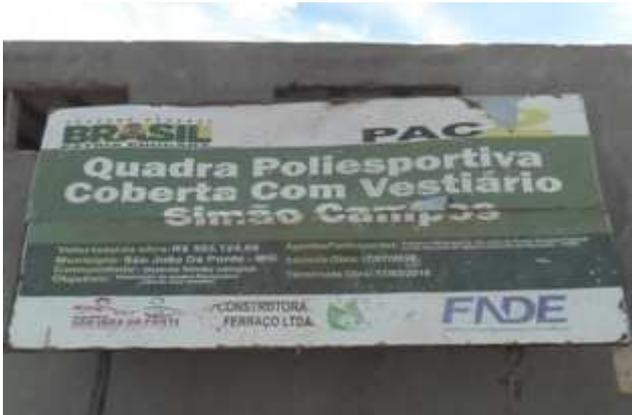
Placa de obra.

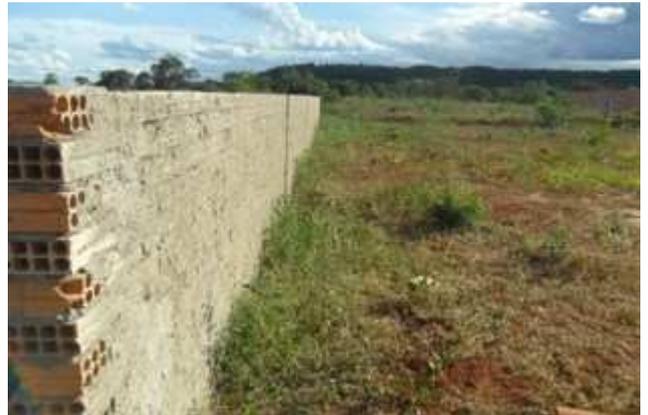
Mureta lateral.

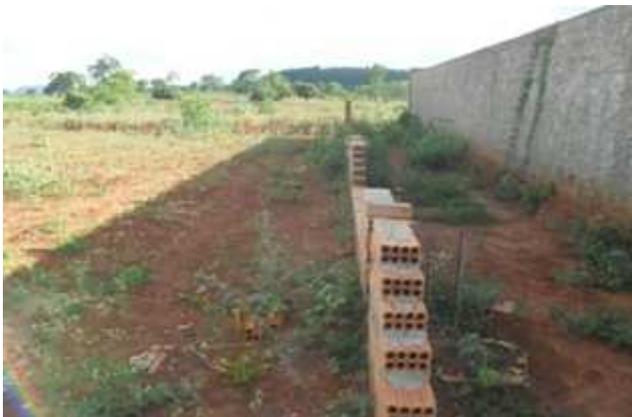
Mureta lateral.

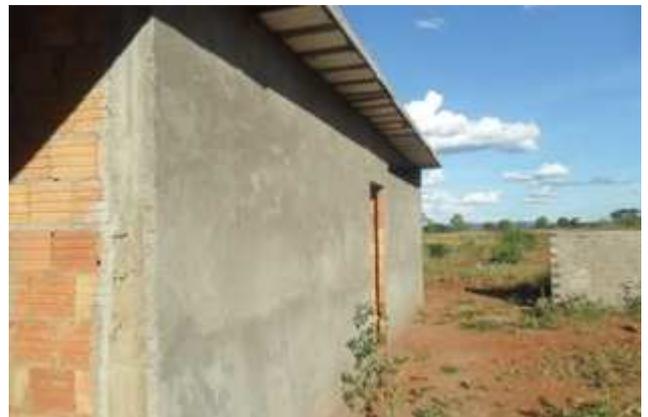
Beiral da laje treliçada.

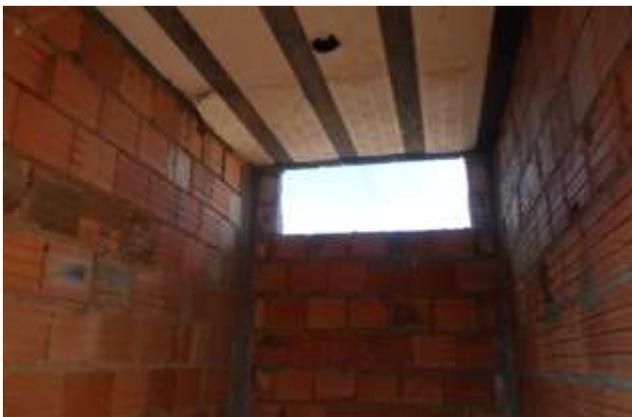
Vista interna da alvenaria e laje treliçada.

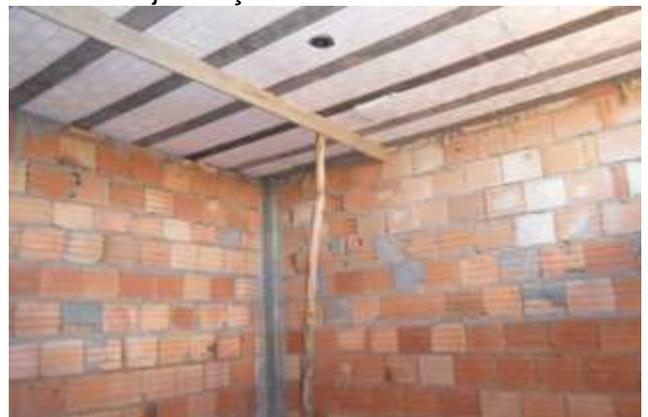
Vista interna da alvenaria e laje treliçada.

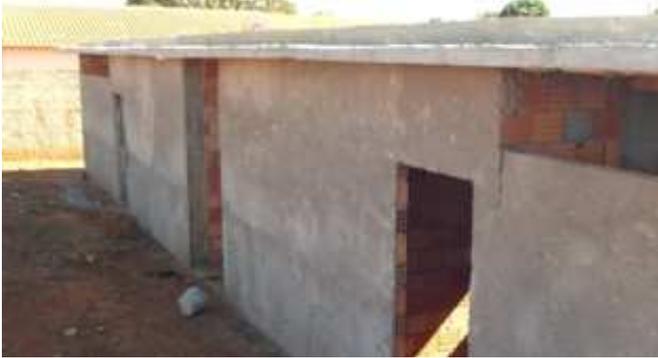
Detalhe do beiral da laje.

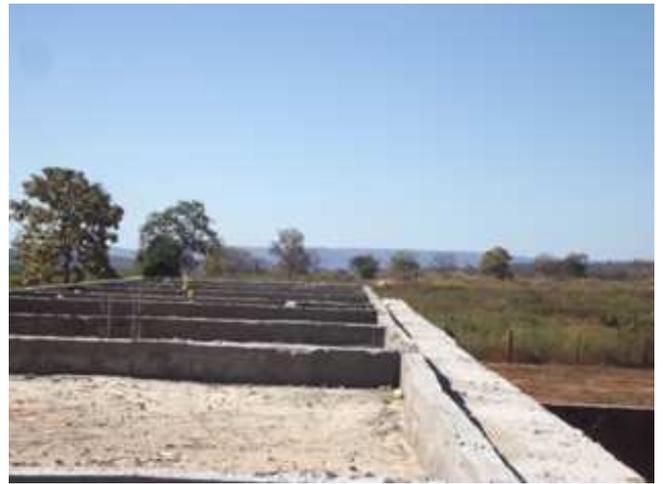
Vigas invertidas da laje.

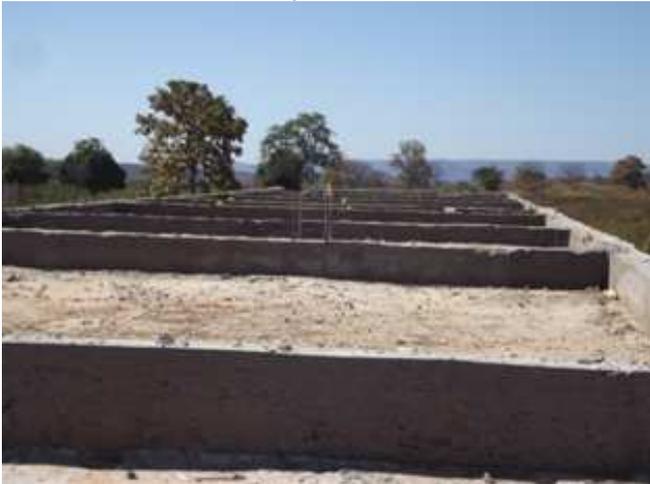
Vigas invertidas da laje.

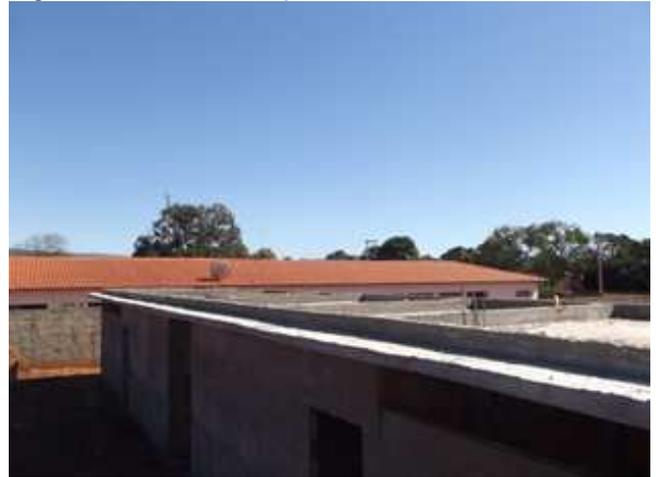
Laje treliçada.

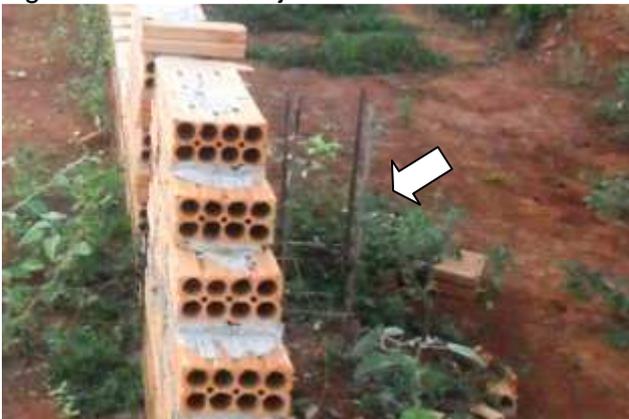
Arranque dos pilares de concreto armado que sustentarão a cobertura.
