MEMORIAL DESCRITIVO

MANUTENÇÃO E ADEQUAÇÃO DE UNIDADE BÁSICA DE SAÚDE – UBS

UBS BOA VISTA

DISTRITO DE BOA VISTA

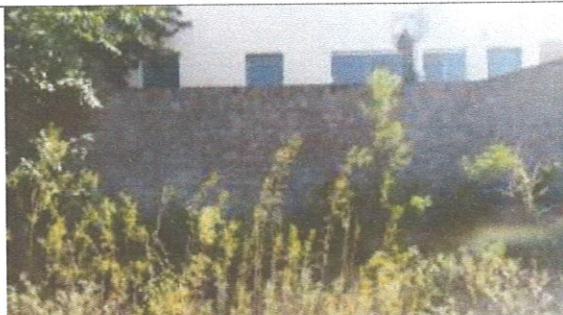
Muro do fundo da UBS	Detalhe do muro do fundo

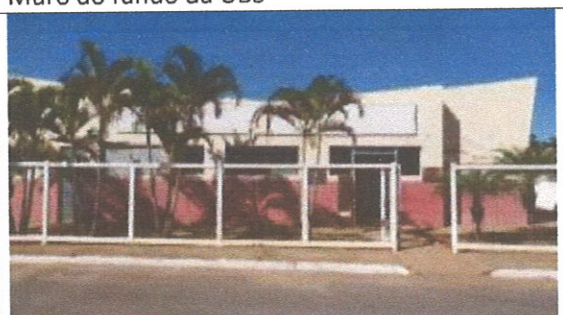
Frente da UBS	Vista lateral direita

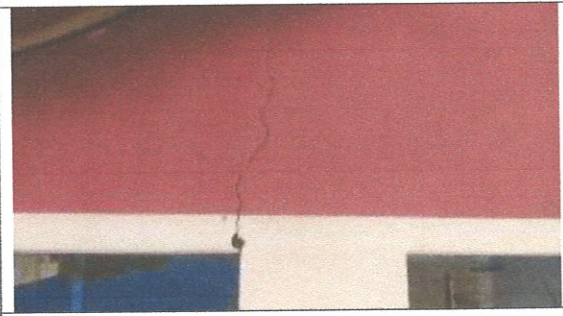
Fundos	Fundos
