**LOTE 4 -
UAPS JOÃO LUIZ CAMPOS
VIDAL no Agreste**

MEMORIAL DESCRITIVO

Objetivo da obra: Manutenção e adequação do UAPS João Luiz Campos Vidal

RELATÓRIO FOTOGRÁFICO

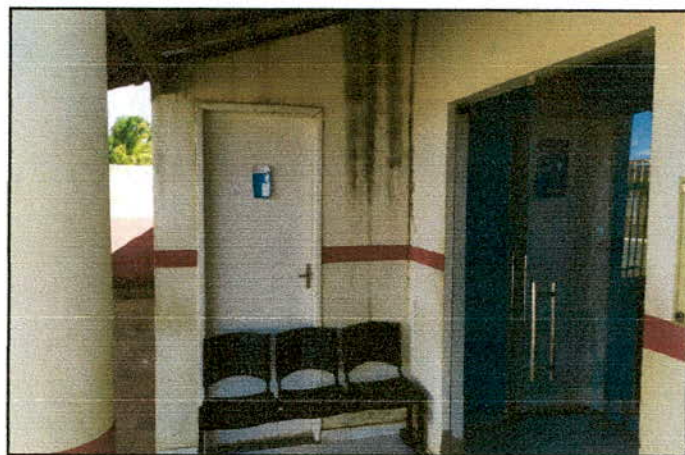
FIGURA 02 - Manchas na parede e porta danificada

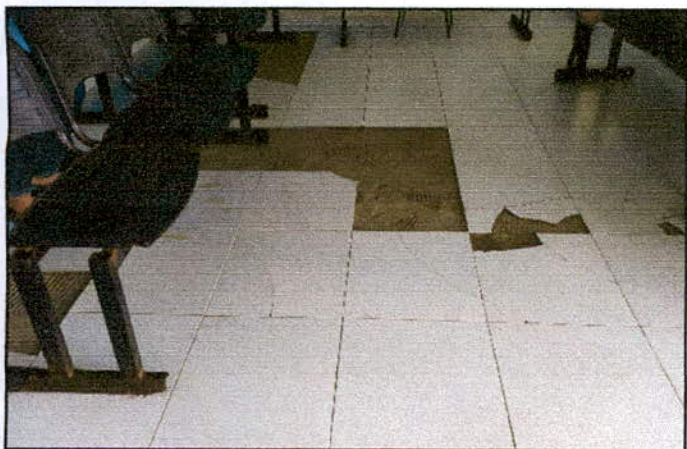
FIGURA 03 - Revestimento cerâmico quebrado

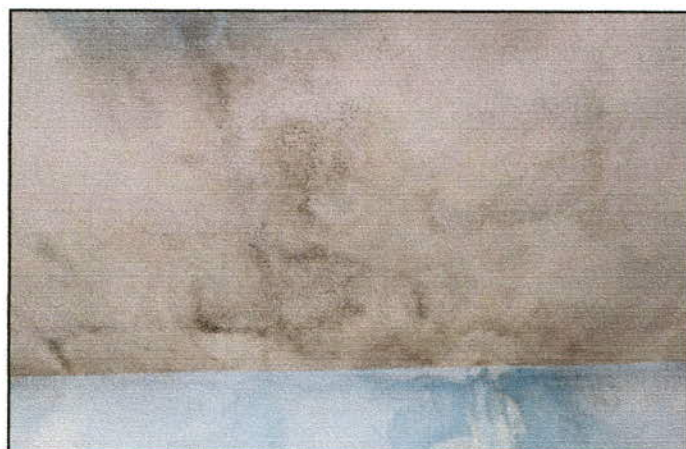
FIGURA 04 - Manchas no teto

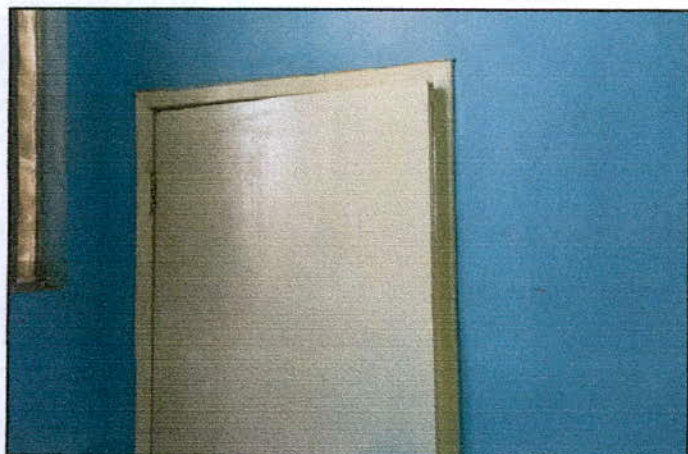
FIGURA 05 - Salas sem placas de identificação

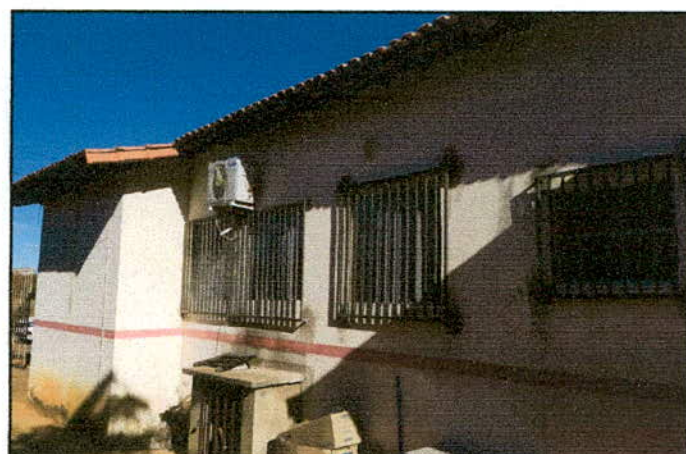
FIGURA 06 - Pintura externa danificada
